## BAB II

### TINJAUAN PUSTAKA DAN LANDASAN TEORI

### 3. Ignition System

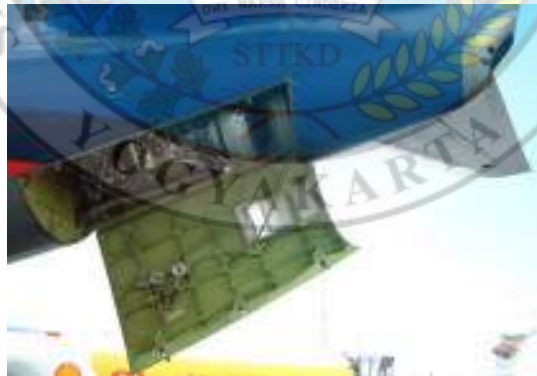
Gambar 2.2 Lokasi Auxiliary Power Unit( APU )

Auxiliary Power Unit (APU) adalah suatu gas turbine engine, yang menghasilkan tenaga electrical dan pneumatic. Tenaga pneumatic yang dihasilkan oleh APU bertekanan sebesar 40 psi dengan temperature 3900 F – 4400 F sedangkan tenaga electric pada APU yang dihasilkan sebesar 115 V AC 400 Hz 3 phase. Tenaga pneumatic digunakan untuk air conditioning system yang berfungsi mendinginkan cabin dan bleed supply system untuk starting engine sedangkan tenaga electrical pada APU digunakan untuk lighting system dan komponen yang ada pada control panel. APU terpasang pada ekor pesawat terbang yang terletak di bagian bawah.
